2 CROS ŒUVRE

Une maçonnerie résistante à toutes les sollicitations

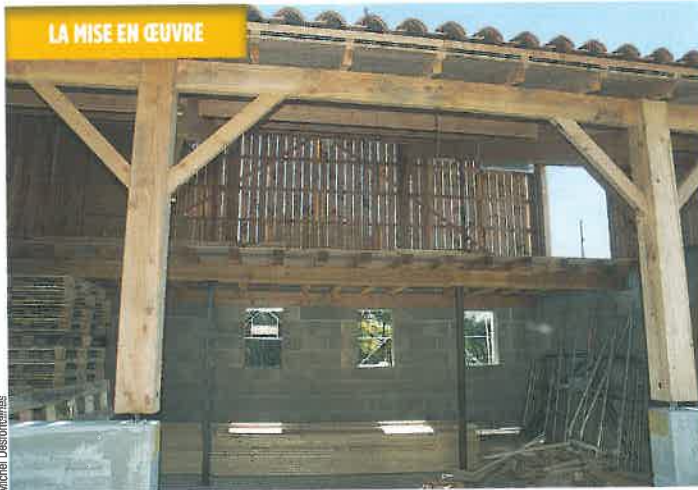
Selon la réglementation revue en 2010, la maison de Velluire relève de la zone 3 en termes de risque sismique, soit un aléa modéré. Concernant la maçonnerie, l'essentiel des mesures s'applique aux fondations et aux dalles. L'habitation et la ferme abritées sous le même toit reposent en fait sur deux dalles séparées par un vide de dilatation de 4 cm pour pouvoir jouer indépendamment l'une de l'autre. Les fondations sont constituées de semelles de béton 50-25 coulées dans des fouilles de 80 cm de profondeur. Le surcoût lié aux impératifs parasismiques de cette maison est évaluée dans une fourchette de 10 à 15 % selon le maçon, François Rivière, gérant de Rivière Bâtiment. Contre les termites, le surbot des fondations est recouvert sur tout le périmètre d'une bande de protection. Toutes les sorties de passages de réseaux dans la dalle sont traitées de la même manière.
